2012年度 業務研究発表会

# 天然重曹による低環境負荷のクズ根絶試行

～ 生物多様性に配慮した、特定防除資材(特定農薬)による植生管理 ～

中日本ハイウェイ・メンテナンス名古屋(株)  
津事業所

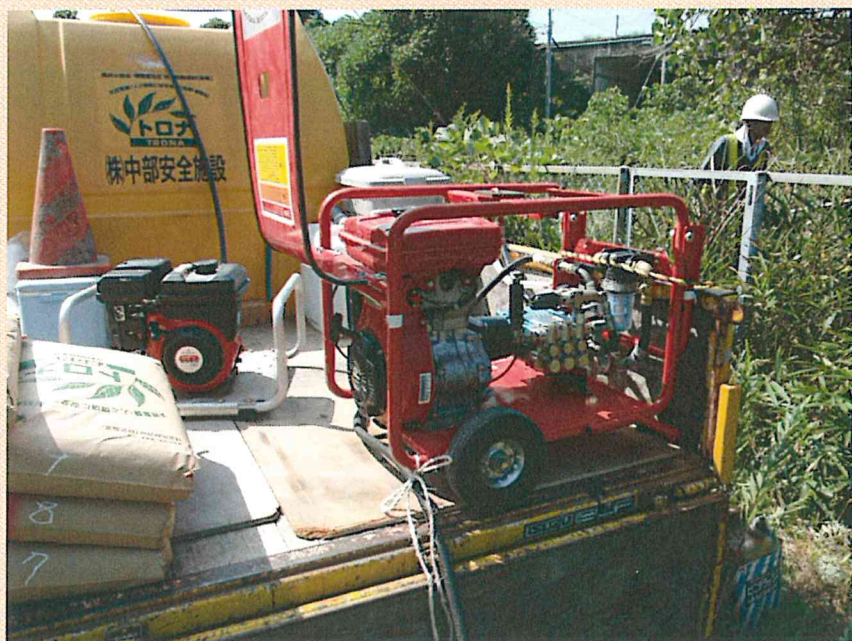
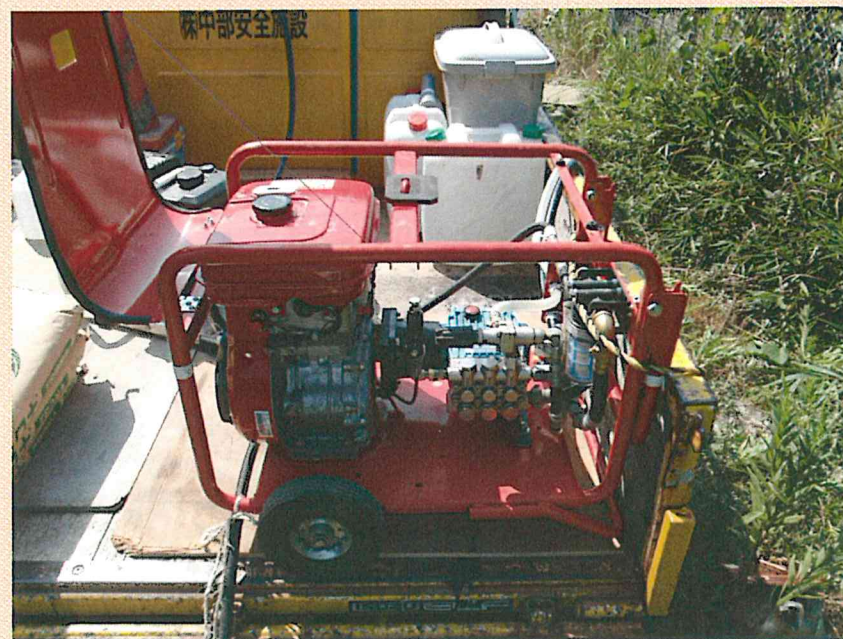
- ・ トロナを水に溶解し、タンク内攪拌しつつ高圧動力噴霧器により散布、吹き付け（写真は、攪拌機と噴霧器）

- ・ トロナを水に溶解  
(基本的に常温で8%(20kg/250リットル)以上)
  - ・ トロナ水溶液を高圧動力噴霧機により、  
1～2リットル/平米を散布
  - ・ 残効性が無くなり、クズが再伸張し始めたら再施工
  - ・ 可能ならば、1シーズンに数回施工
  - ・ クズの株数が、ある程度減少してきたら、株に直接吹き付け
  - ・ 基本的に草の持ち出しなどは行わない
- 
- ・ 施工箇所周辺には、  
「無害な天然重曹による雑草防除施工中」を告知

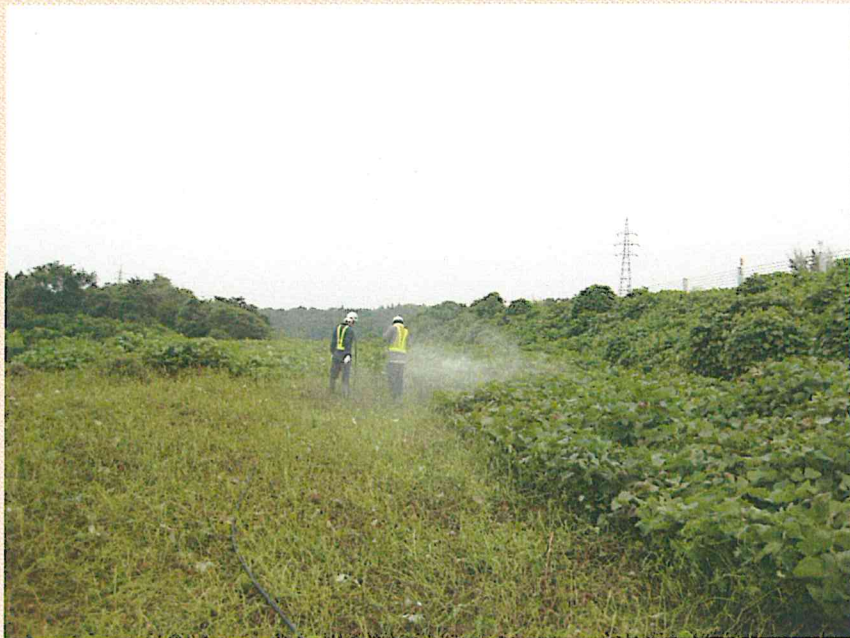
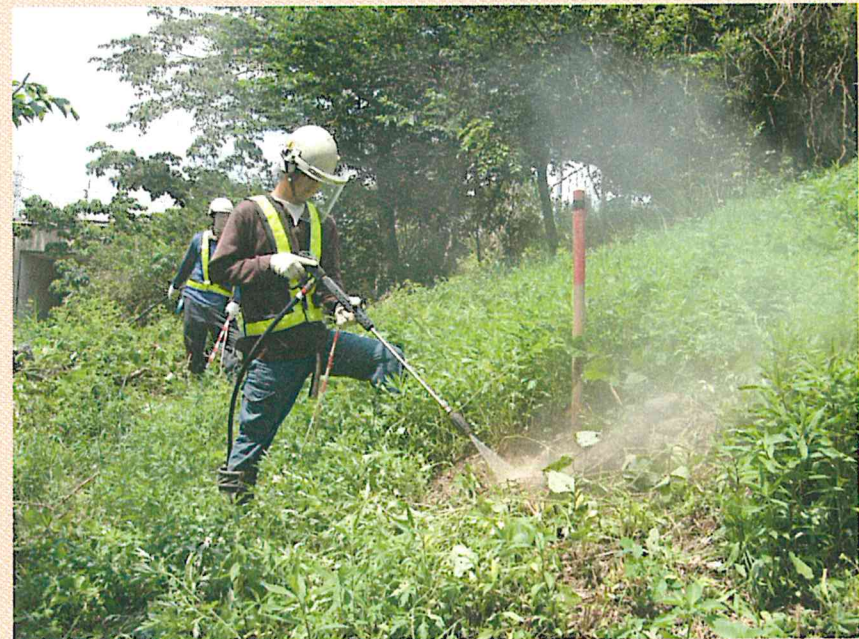
- ・ 初期散布により矮性化させた後、株元を確認しつつ直接吹き付け(写真は、散布作業と吹き付け作業)

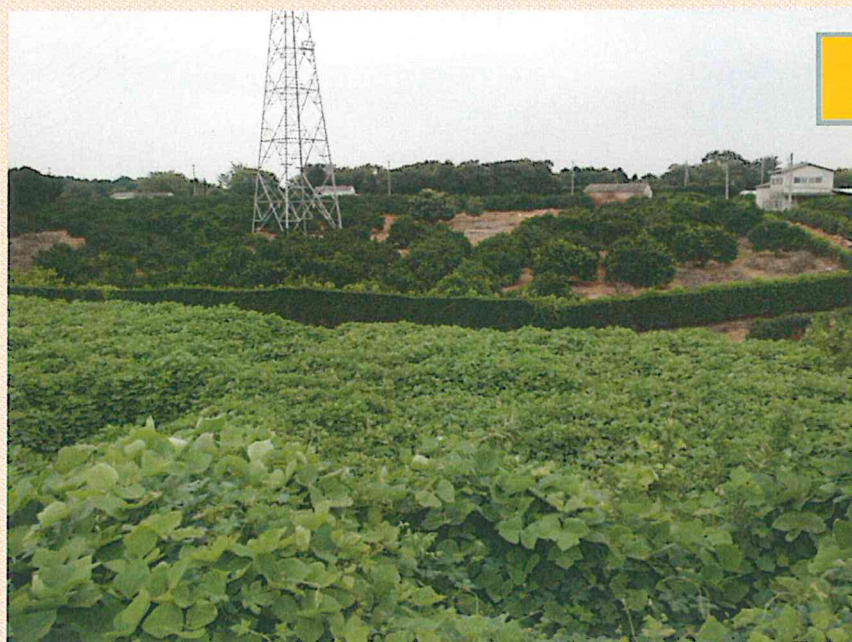
施工前(平成21年9月2日)

- ・ 概ね期待通りの結果が得られた
